Visuelle Baumkontrolle - Baubericht

Standort: Heckenbecker Worth 9, 37581 Bad Gandersheim

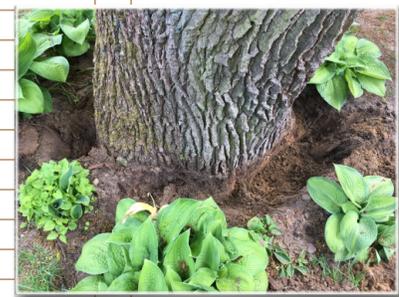
Baumsituation: Am Stammfuß haben wir das Myzel von dem Baum - Pilz Hallimasch (Armillaria spp.) entdeckt. Die Eiche wurde vor vielen Jahren angeschüttet. Dies gab uns den Anlass den Stammfuß freizulegen, um zu überprüfen, ob die Standsicherheit der Wurzeln durch eine Holzersetzung eingeschränkt ist. Wir konnten rundherum keine aktive Holzersetzung entdecken. Nach unserer Einschätzung und Kontrolle ist die Standsicherheit und die Tragfähigkeit der Wurzeln bei der Eiche ausreichend gegeben. Ein regelmäßiges Freilegen des Stammfußes sollte alle zwei Jahre durchgeführt werden. Sollten plötzliche Veränderungen auftreten, wie zum Beispiel die Krone wird schütter, es tauchen Pilzfruchtkörper am Stammfuß auf, oder nach außergewöhnlichen Sturmereignissen, dann nehmen Sie bitte Kontakt mit uns auf.

Ovalität	Höhlung	Rindenstauchung	
	Verdickung d. Stammfußes			
Fazit:				
Standesicher	x ja	nein	Grund:	
Bruchsicher	x ja	nein	Grund:	
Allgemeinzustand	sehr gut	x gut	mittel	tot
Erhaltungswürdigkeit	x sehr würdig	würdig	nicht würdig	
Maßnahmen:	x Totholzentnahme	Freischnitt Dach	Baumfremder Bewuchs entfernen	Fällung
	x Kronenpflege	Lichttraumprofil		eingehende Untersuchung
	Kronensicherung	Erziehungsschnitt		
	Austriebe entf.	Kronenteileinkürzung Stämmeling		
Dringlichkeit der Maßnahmen:	x durchgeführt: 19.05.2020	gering	hoch	sehr hoch
