Visuelle Baumkontrolle - Baubericht

Standort: Heckenbecker Worth 9, 37581 Bad Gandersheim

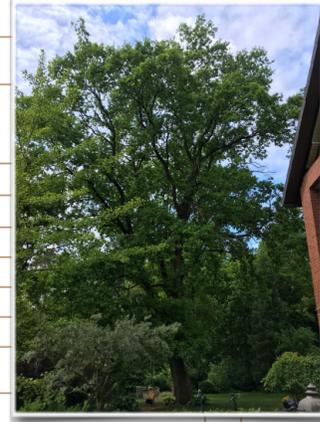
X = „JA“ / „Zutreffend“				
Stammdurchmesser:	78 cm			
Baumhöhe:	x 5 - 15 m	15 - 25 m	25 - 35 m	mehrstämmig:
Vitalität nach Roloff:	x 0-gut	1-leicht geschädigt	2-schwer geschädigt	3-tot
Krone:	x Totholz über 3 cm Durchmesser	Kappstellen	Sekundärkrone	
	Höhlungen; Spechtlöcher, Fäule	Zwiesel	Unglücksbalken	
	Astausbrüche	Fehlentwicklungen	Nicht überwallte Astungswunden	
	Vorhandene Kronensicherung	Wipfeldürre	eingewachsene Rinde	
	nichtfachgerechte Schnittführung	Pilzfruchtkörper	Baumfremder Bewuchs	
	Lichttraumprofil eingeschränkt		Schütterer Belaubung; reduzierte Blattgröße	
Stamm:	Faulstelle	Höhlung	Pilzfruchtkörper	
	Drehwuchs	Anfahrsschaden	Rindenabplatzung	
	Längsriss	Querriss	Versorgungsschatten	
	Schrägstand	Ovalität	Stammaustriebe	
	Astungswunden > 10cm		eingewachsene Rinde	
	Baumfremder Bewuchs			
Wurzel:	Faulstelle	Kappung	x Pilzfruchtkörper/Ribozom	
	Abgrabung	Verdichtung	Schadstoffeintrag	
	Bodenrisse	x Anschüttung	Stockaustriebe

Ovalität	Höhlung	Rindenstauchung	
	Verdickung d. Stammfußes			
Fazit:				
Standesicher	x ja	nein	Grund:	
Bruchsicher	x ja	nein	Grund:	
Allgemeinzustand	sehr gut	x gut	mittel	tot
Erhaltungswürdigkeit	x sehr würdig	würdig	nicht würdig	
Maßnahmen:	x Totholzentnahme	Freischnitt Dach	Baumfremder Bewuchs entfernen	Fällung
	x Kronenpflege	Lichttraumprofil		eingehende Untersuchung
	Kronensicherung	Erziehungsschnitt		
	Austriebe entf.	Kronenteileinkürzung Stämmeling		
Dringlichkeit der Maßnahmen:	x durchgeführt: 19.05.2020	gering	hoch	sehr hoch

Baumsituation: Am Stammfuß haben wir das Myzel von dem Baum - Pilz Hallimasch (Armillaria spp.) entdeckt. Die Eiche wurde vor vielen Jahren angeschüttet. Dies gab uns den Anlass den Stammfuß freizulegen, um zu überprüfen, ob die Standsicherheit der Wurzeln durch eine Holzersetzung eingeschränkt ist. Wir konnten rundherum keine aktive Holzersetzung entdecken. Nach unserer Einschätzung und Kontrolle ist die Standsicherheit und die Tragfähigkeit der Wurzeln bei der Eiche ausreichend gegeben. Ein regelmäßiges Freilegen des Stammfußes sollte alle zwei Jahre durchgeführt werden. Sollten plötzliche Veränderungen auftreten, wie zum Beispiel die Krone wird schütter, es tauchen Pilzfruchtkörper am Stammfuß auf, oder nach außergewöhnlichen Sturmereignissen, dann nehmen Sie bitte Kontakt mit uns auf.
